QUALITY ASSURANCE/QUALITY CONTROL REPORT

CE/QA/PR/798/2023-24, DATE:15/11/23		
Name of Work	:	Providing and Installation of Decorative Tuskar street lights from Tirumala Daba to M.S.Palya Circle in ward no 03.
Job Code/ Est Amt	:	003-22-000030, EST AMT RS. 250.00 Lakhs Bill Amt Rs:- 24070495.43
Bill No.	:	1st and Final Bill
Type of Test Performed	:	Physical Inspection, Lux measurement as per BIS 10322:2012
Materials on which Tests Was Performed	:	1. Physical Inspection of Tusker Type Tubular Pole 2. Physical Inspection of 90 W and 150 Watts LED Street Lights 3. Physical Inspection of Timer
Officers present during inspection	:	1. Sri. Rajendra Naik EE– Ele Yelahanka 2. Sri Syed Jameel JE – Ele West Zone
Project Management Consultants	:	
Observations	:	**Field Inspection:** • The functioning of existing 90 Watts and 150 Watts LED Street Lights was verified. • The functioning of existing Timer's was verified. • The Installed 7.5 Mtrs Tubular Pole and Tusker Poles was physically verified. **Field test for lux measurement** ➢ Field test was conducted at Random Locations at M.S.Palya Main Road from Tirumala Daba to M.S.Palya Circle in ward no 03 Lux measurement was done using lux meter

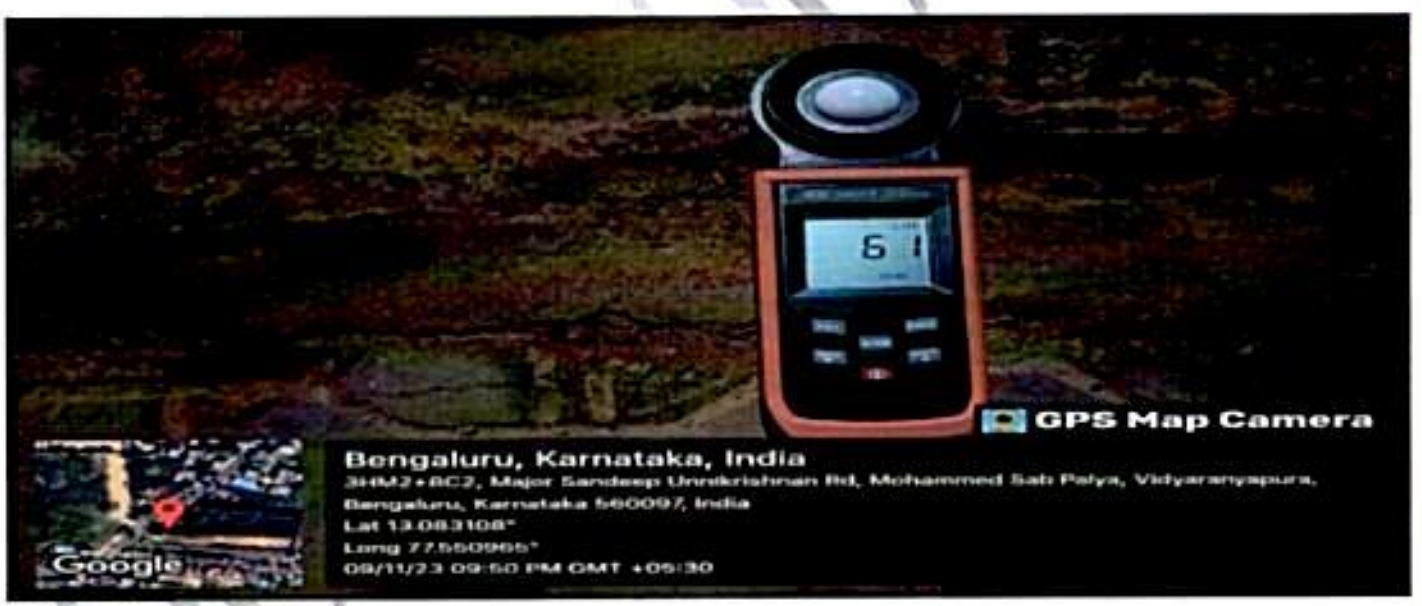
Location 5 : Opposite to Sumuk Square, M S Palya main Road.

5. Opposite to Sumuk Square, M S Palya main Road. ದಲ್ಲಿ ಅಳವಡಿಸಿರುವ Tuskar Pole and 150 W Street light ಗೆ Physical Inspection ಅನ್ನು ಪರಿಶೀಲಿಸಲಾಯಿತು.
6. No 284 A, AMS Layout, Vidyaranyapura ದಲ್ಲಿ ಅಳವಡಿಸಿರುವ 7.5 Mtrs Tubular Pole and 90 W Street light ಅನ್ನು ಪರಿಶೀಲಿಸಲಾಯಿತು.
7. Saravana Nilaya, 1st Main, 3rd Cross, Thirumala Nagar. ದಲ್ಲಿ ಅಳವಡಿಸಿರುವ 90 Watts Street lights ಗೆ Physical Inspection ಅನ್ನು ಪರಿಶೀಲಿಸಲಾಯಿತು.
8. Opposite to SR Glass and ply wood Thirumala Nagar, 1st Main, 4th Cross, ದಲ್ಲಿ ಅಳವಡಿಸಿರುವ Timer ಗೆ Physical Inspection ಅನ್ನು ಪರಿಶೀಲಿಸಲಾಯಿತು.
9. GE/03/TC/01/14/MR/04/S, 1st Main, SFS 4TH phase Yelahanka New town ದಲ್ಲಿ ಅಳವಡಿಸಿರುವ 90 Watts Street lights ಗೆ Physical Inspection ಅನ್ನು ಪರಿಶೀಲಿಸಲಾಯಿತು.
